ИЗВЕШТАЈ О МОНИТОРИНГУ

Споменик природе - Миоценски спруд „Ташмајдан” заштићен је Решењем о стављању под заштиту државе локалитета на коме се налази миоценски спруд на Ташмајдану, у Београду, и то део изнад западне стране трибине стадиона и бочно, од улаза у стадион, па све до изграђеног објекта - водоводног тунела, који је 1968. године донела Скупштина општине Палилула у Београду на основу тада важећег Закона о заштити природе („Службени гласник СРС”, бр. 24/65) и Уредбе о оснивању Републичког завода за заштиту природе („Службени гласник НРС”, бр.19/62). Решење је донето на предлог Републичког завода за заштиту природе и Савета за образовање, културу и физичку културу СО Палилула.

Моценски спруд на Ташмајдану налази се у централном делу града Београда на општини Палилула, у оквиру локације Спортског центра „Ташмајдан”.

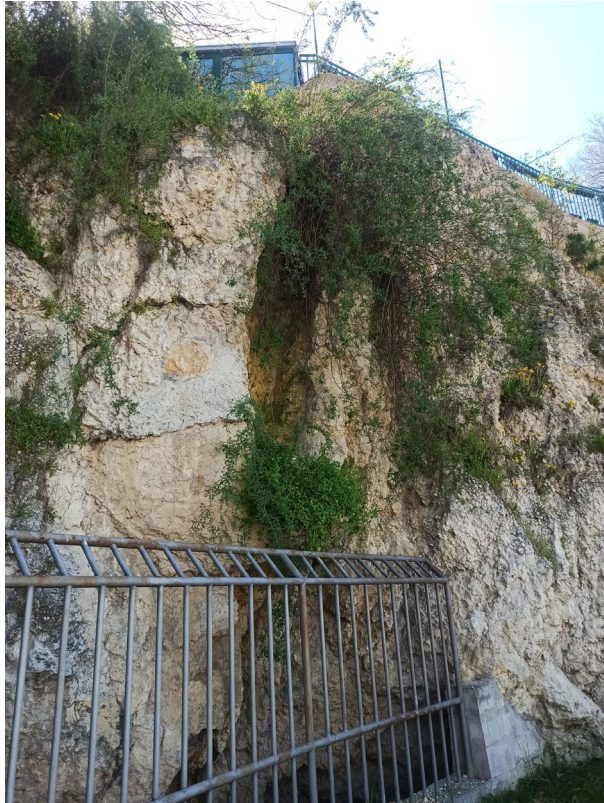
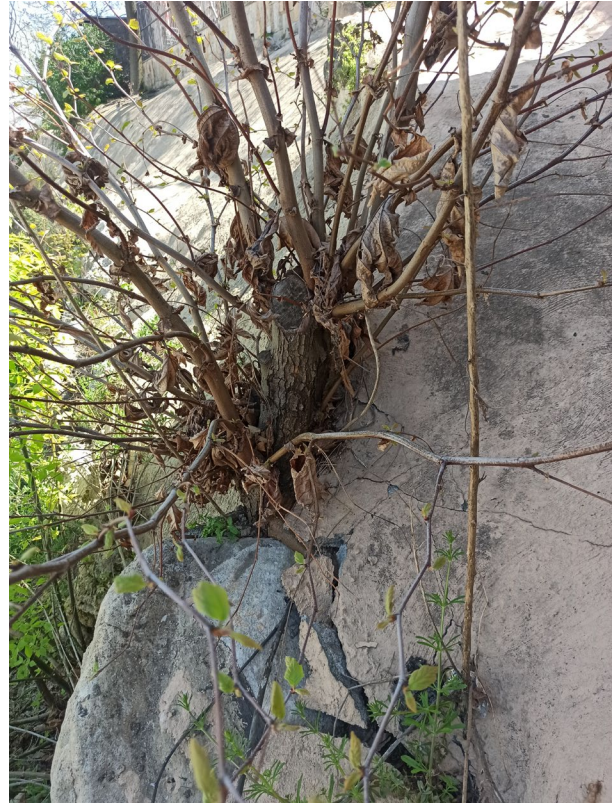
Затечено стање је генерално лоше, а што је последица вишегодишњег неодржавања. На готово целој површини утврђено је присуство вегетације која својим механичким деловањем (раст корена) оштећује стену (слика 1).

Слика 1 – Вегетација на истраживаном подручју

Због присуства вегетације није било могуће утврдити детаље, те је неопходно извршити уклањање вегетације са целе површине. Приликом уклањања вегетације постоји могућност да ће доћи до одроњавања слабо везаних делова стене, на шта треба обратити пажњу. Након уклањања вегетације биће обављена додатна рекогносцирања. Анализом затеченог стања, геотехничких елабората и пројеката рађених за потребе заштите кречњака Ташмајданског спруда утврдиће се даљи кораци и правци у истраживању са циљем заштите и очувања природног стања кречњачких стена.

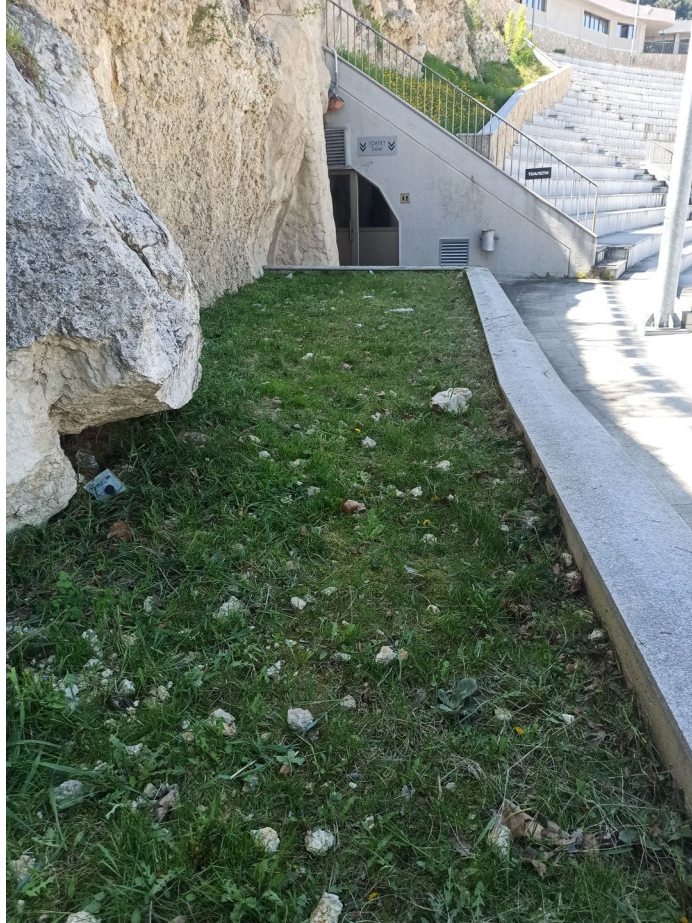
Гледано ка лицу стене, лева страна изнад западне трибине, је угроженија процесима распадања. Уочено је доста вертикалних и подужних пукотина различитих димензија. Цела површина захваћена је површинским распадањем. На слици 2 приказани су одроњени делови стене димензија од неколико центиметара, док поједини комади достижу и двадесетак центиметара.

Слика 2 – Одроњени делови стене

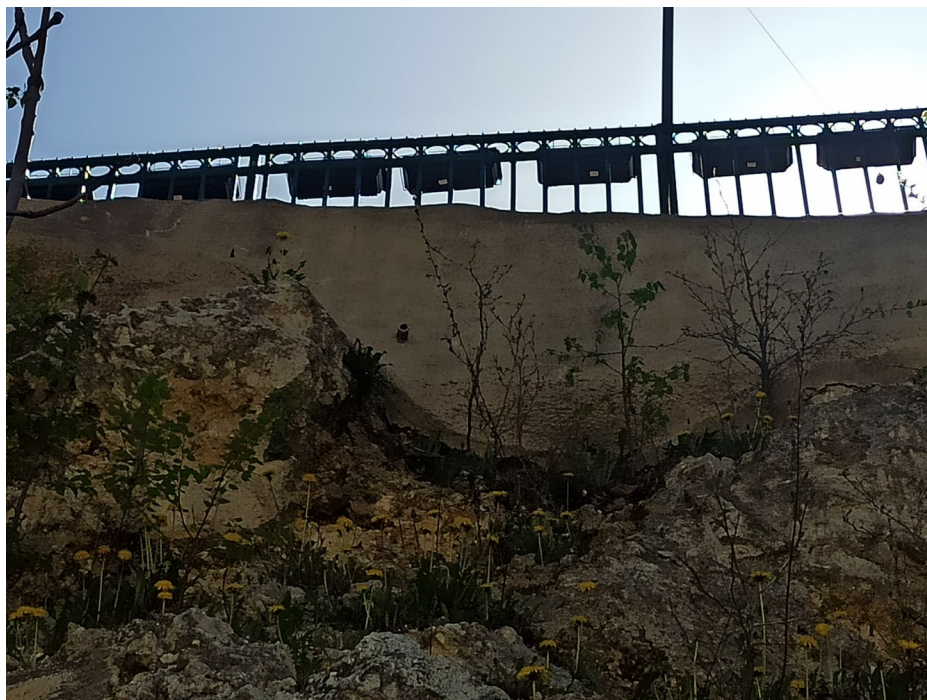
Површинско спирање видљиво је на целој површини. Озбиљнија усецања настала радом воде (механичким и хемијским) изазвана су, на многим местима, различитим испустима за воду који нису прописно спроведени у дренажне канале (колекторе) (слика 3).

Слика 3 – Испуст за воду

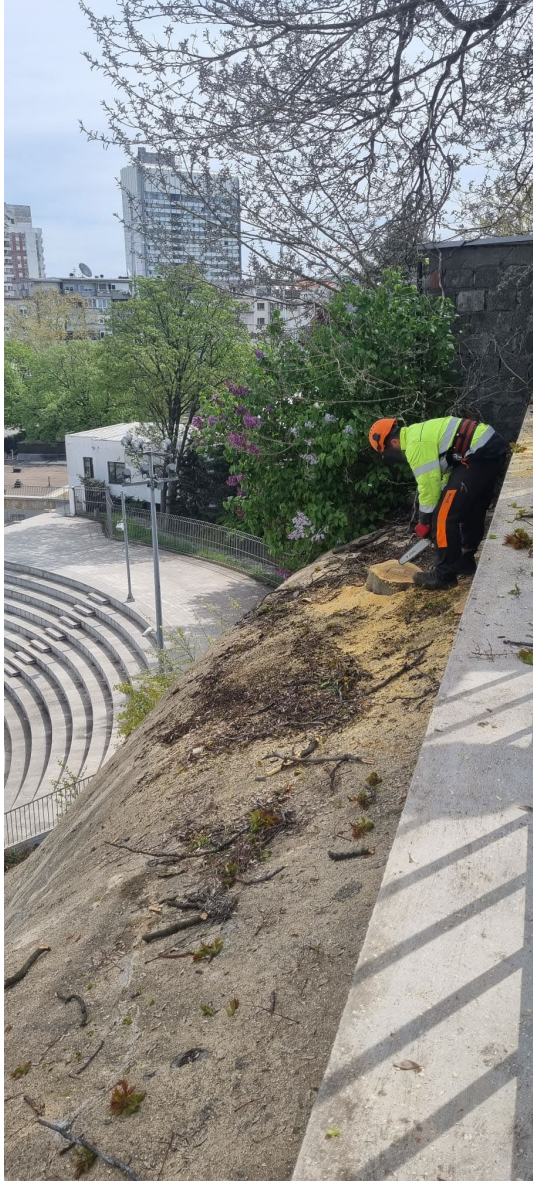
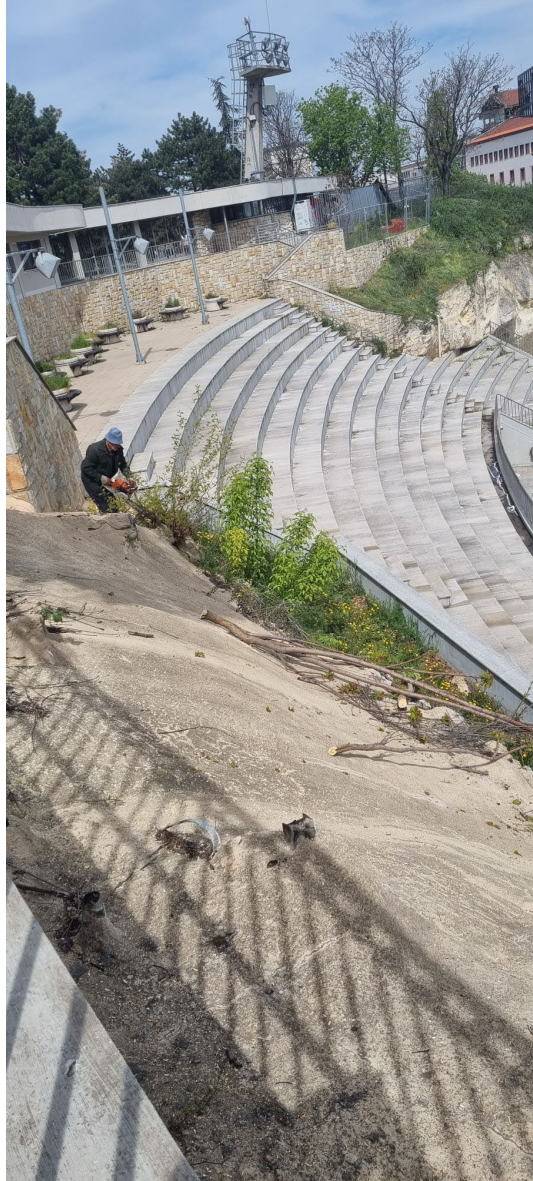
Између 18.05.2022. – 20.05.2022 године обављен је излазак на терен и констатовано је да је уклоњена вегетација (слика 4) као и годинама нелегално депоновани отпад (слика 5). Само уклањање вегетације представља посао са високим ризиком (слика 6), с обзиром да се активности на уклањању врше непосредно или на самом одсеку. Проценом је утврђено да је са предметне површине уклоњено око 10 m^3 разног отпада, око 30 m^3 зељасте вегетације и око 10 m^3 дрвенстих врста. Извршено уклањање вегетације засигурно ће умањити негативно деловање кореновог система на стенску масу. Уклањање вегетације мора се вршити континуирано. Чишћењем профила изнад западне трибине уочени су непрописно изведени испусти и одводи локала који се налазе непосредно на ивици спруда. **Због неконтролисаног испуштања воде директно на отворени профил видљиви су трагови хемијског разарања, спирања и усецања под дејством воде.**

Слика 4 – Уклањање вегетације

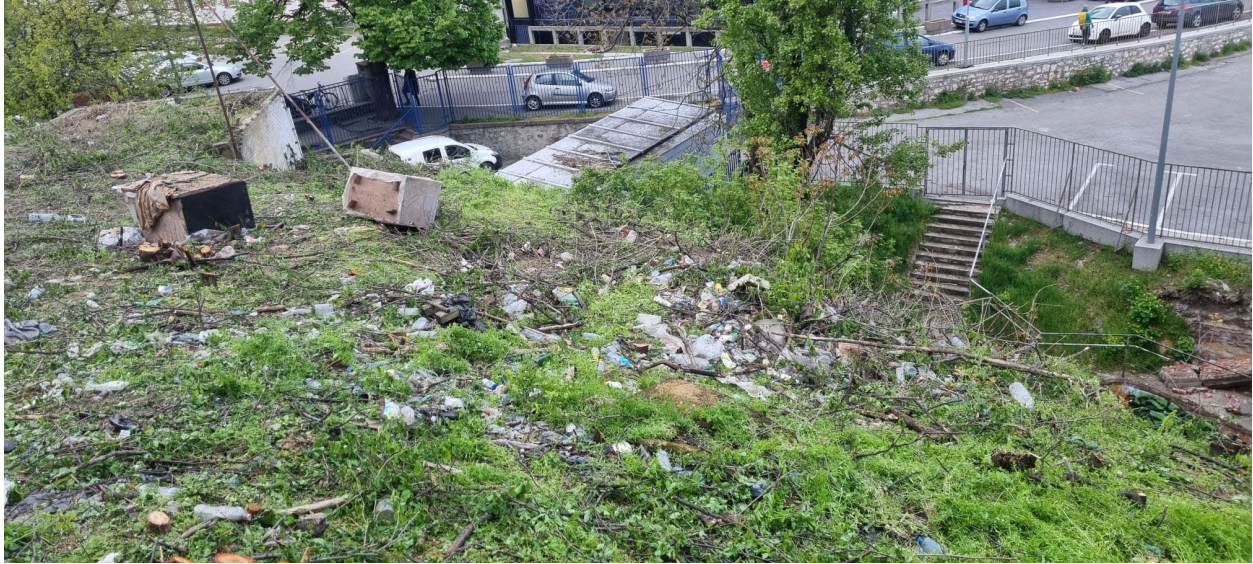
Слика 5 – Нелегално депоновани отпад

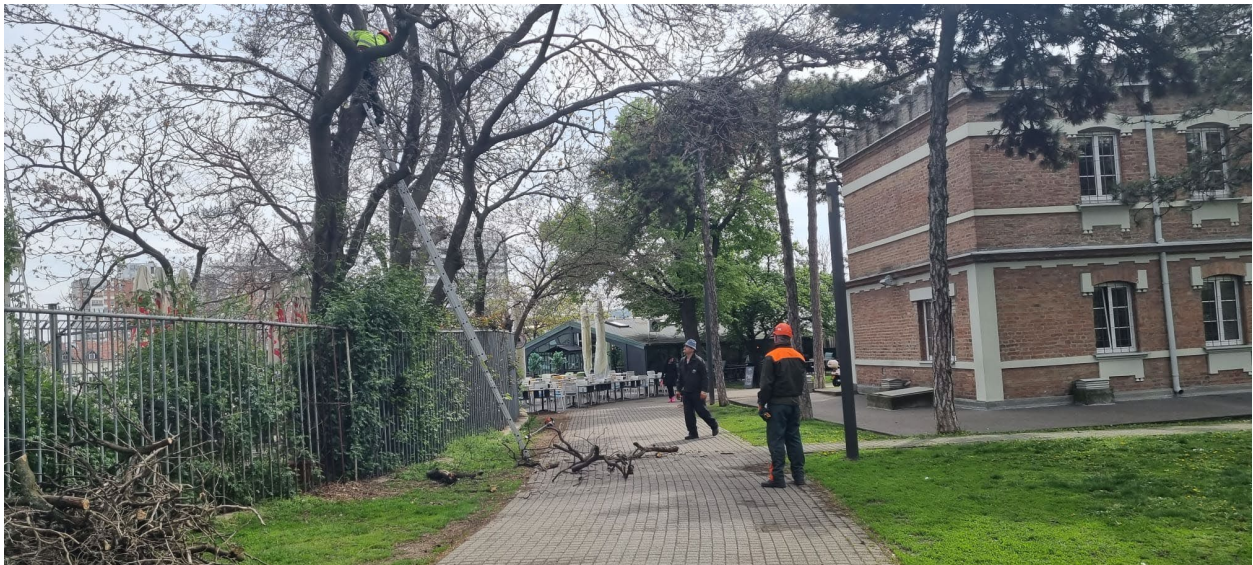
Слика 6 – Уклањање вегетације у високо ризичним условима
