**ГОДИШЊИ ИЗВЕШТАЈ МОНИТОРИНГА  
ТАШМАЈДАНСКОГ СПРУДА**

**Београд, 2022**

# ИЗВЕШТАЈ О МОНИТОРИНГУ

**ИЗВЕШТАЈ О ХЕМИЈСКИМ АНАЛИЗАМА УЗОРКОВАНИХ  
СЕДИМЕНАТА**

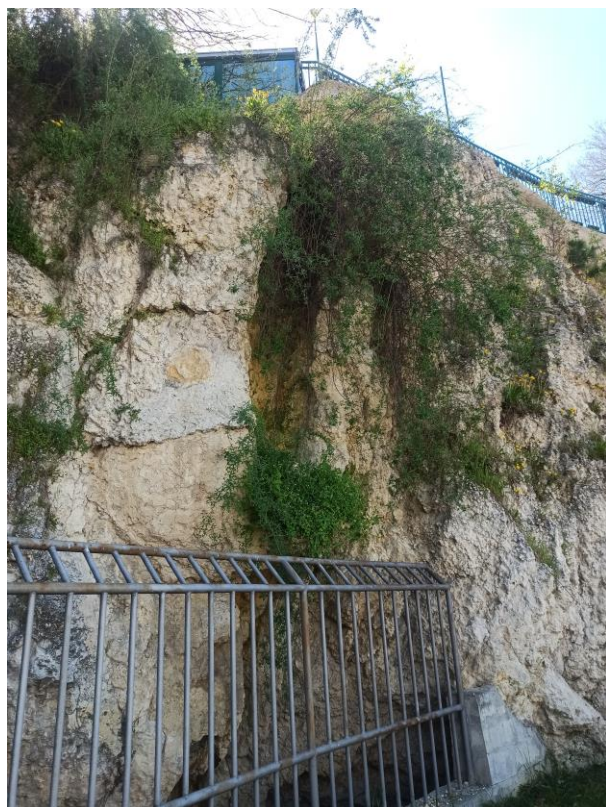
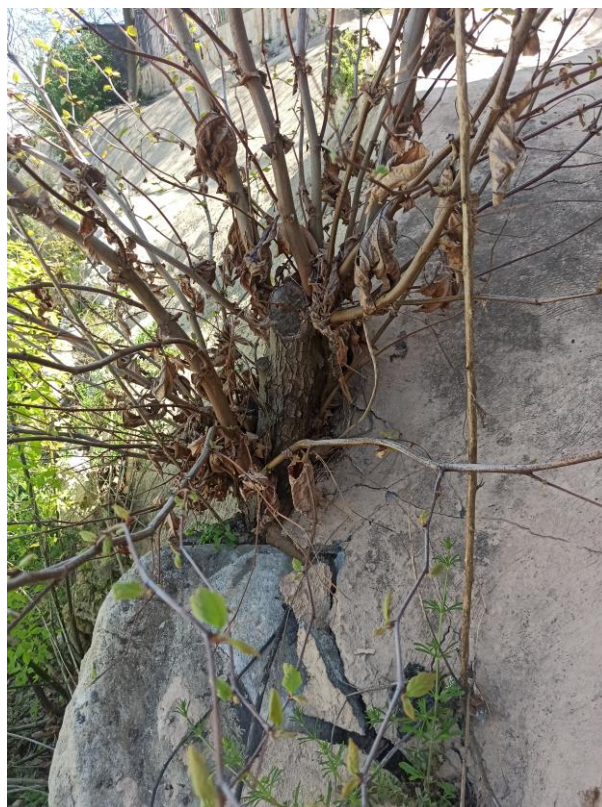
Дана 15.4.2022. године обављено је прво рекогносцирање Ташмајданског спруда са идејом да се утврди тренутно стање, да се укаже на новонастала оштећења, да се да предлог хитних мера санације и спречавања даљег нарушавања овог заштићеног природног добра. Рекогносцирање представља први корак у одабиру метода за перманентни мониторинг као и постављање премиса за научно-истраживачки рад У даљем тексту биће анализирано стање видљивог дела Миоценског спруда- косине изнад јужне и западне трибине стадиона Ташмајдан. Затечено стање је генерално лоше, а што је последица вишегодишњег неодржавања. На готово целој површини утврђено је присуство вегетације која својим механичким деловањем (раст корена) оштећује стену (слика 1).

Слика 1 – Вегетација на истраживаном подручју

Због присуства вегетације није било могуће утврдити детаље, те је неопходно извршити уклањање вегетације са целе површине. Приликом уклањања вегетације постоји могућност да ће доћи до одроњавања слабо везаних делова стене, на шта треба обратити пажњу. Поред уклањања вегетације под приоритетним (хитним) радовима се подразумева и постављање заштитне ограде (траке) испод косине изнад западне трибине са знаком упозорења на могуће одроњавање камења у циљу постизања максималне безбедности посетилаца спортског центра Ташмајдан.

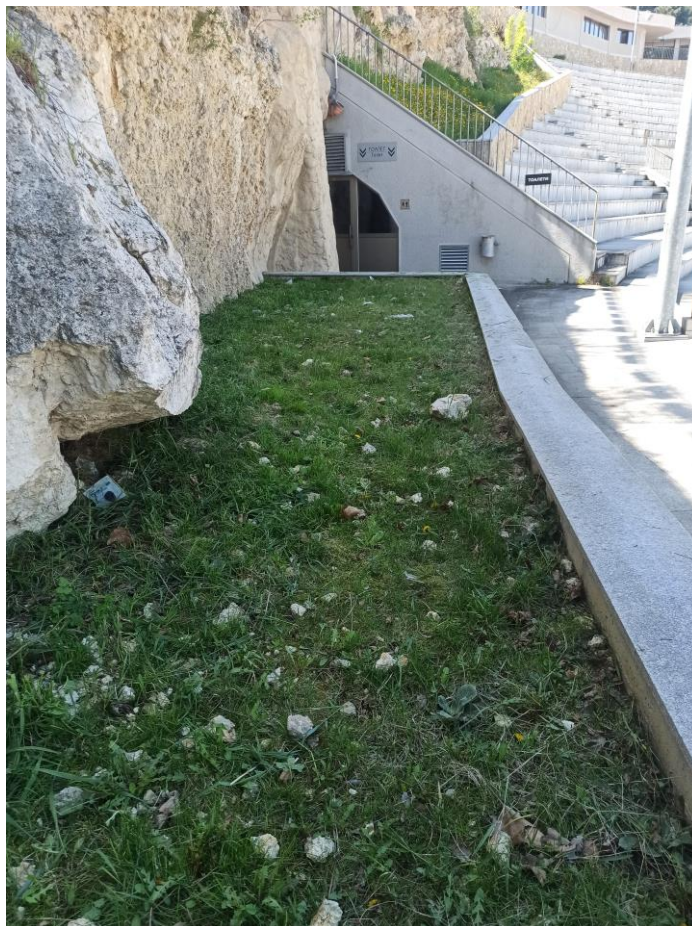
Гледано ка лицу стене, лева страна изнад западне трибине, је угроженија процесима распадања. Уочено је доста вертикалних и подужних пукотина различитих димензија. Цела површина захваћена је површинским распадањем. На слици 2 приказани су одроњени делови стене димензија од неколико центиметара, док поједини комади достижу и двадесетак центиметара.

Слика 2 – Одроњени делови стене

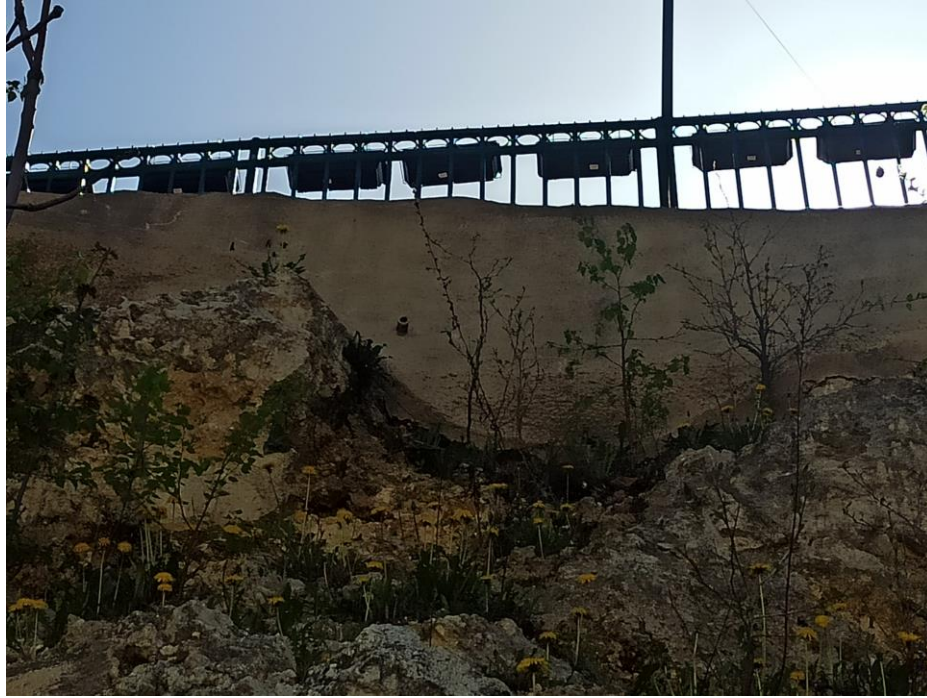
Површинско спирање видљиво је на целој површини. Озбиљнија усецања настала радом воде (механичким и хемијским) изазвана су, на многим местима, различитим испустима за воду које нису прописано спроведене у дренажне канале (колекторе) (слика 3).

Слика 3 – Испуст за воду

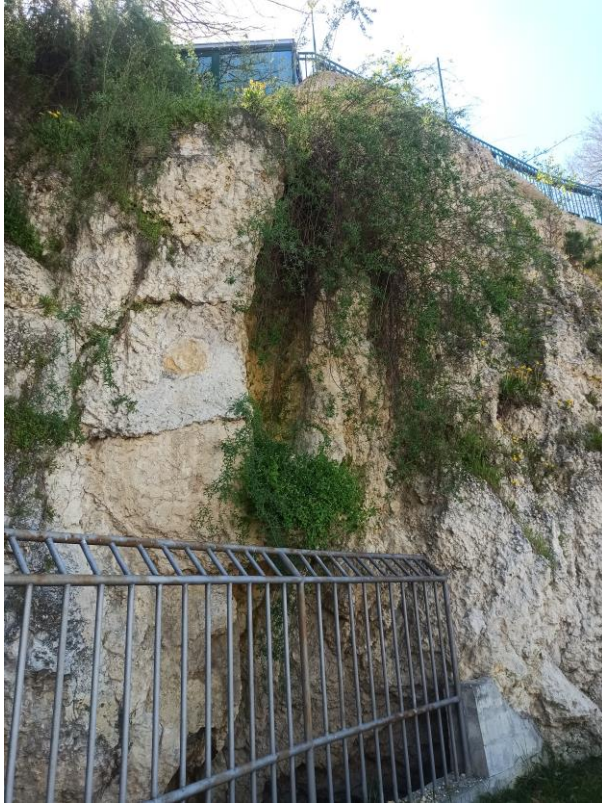
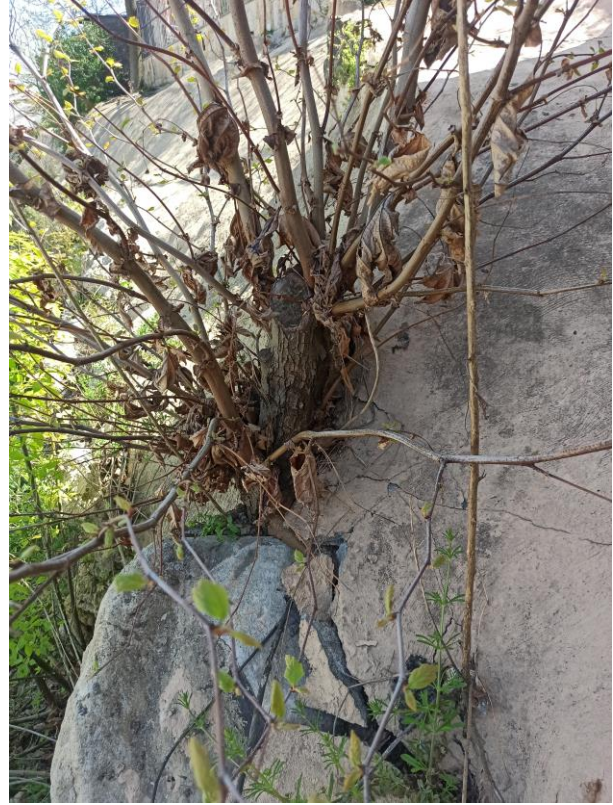
Затечено стање је генерално лоше, а што је последица вишегодишњег неодржавања. На готово целој површини утврђено је присуство вегетације која својим механичким деловањем (раст корена) оштећује стену (слика 1).

Слика 1 – Вегетација на истраживаном подручју

Због присуства вегетације није било могуће утврдити детаље, те је неопходно извршити уклањање вегетације са целе површине. Приликом уклањања вегетације постоји могућност да ће доћи до одроњавања слабо везаних делова стене, на шта треба обратити пажњу. Након уклањања вегетације биће обављена додатна рекогносцирања. Анализом затеченог стања, геотехничких елабората и пројеката рађених за потребе заштите кречњака Ташмајданског спруда утврдиће се даљи кораци и правци у истраживању са циљем заштите и очувања природног стања кречњачких стена.

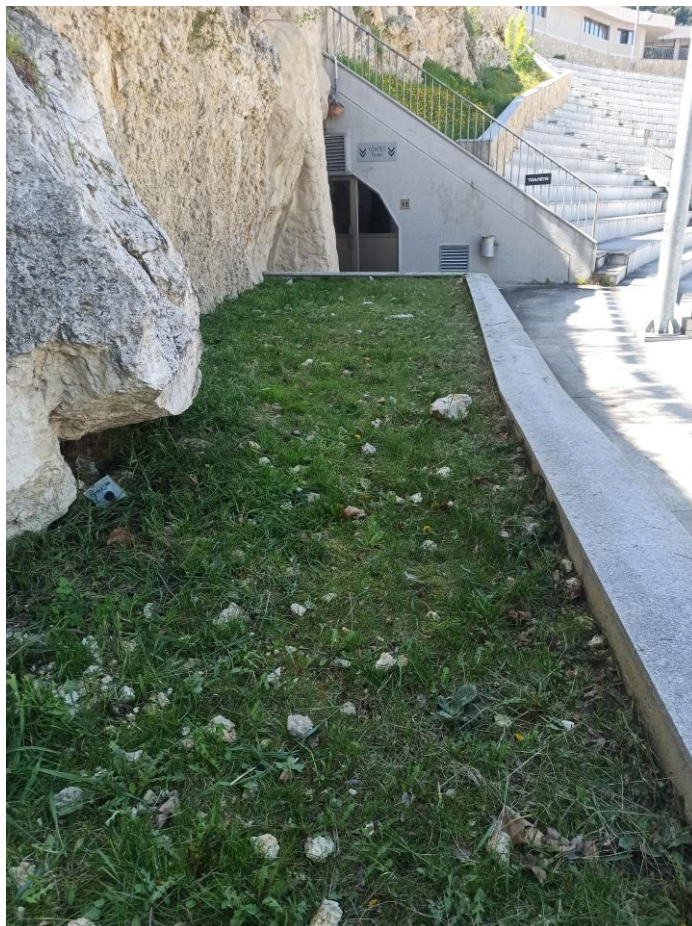
Гледано ка лицу стене, лева страна изнад западне трибине, је угроженија процесима распадања. Уочено је доста вертикалних и подужних пукотина различитих димензија. Цела површина захваћена је површинским распадањем. На слици 2 приказани су одроњени делови стене димензија од неколико центиметара, док поједини комади достижу и двадесетак центиметара.

Слика 2 – Одроњени делови стене

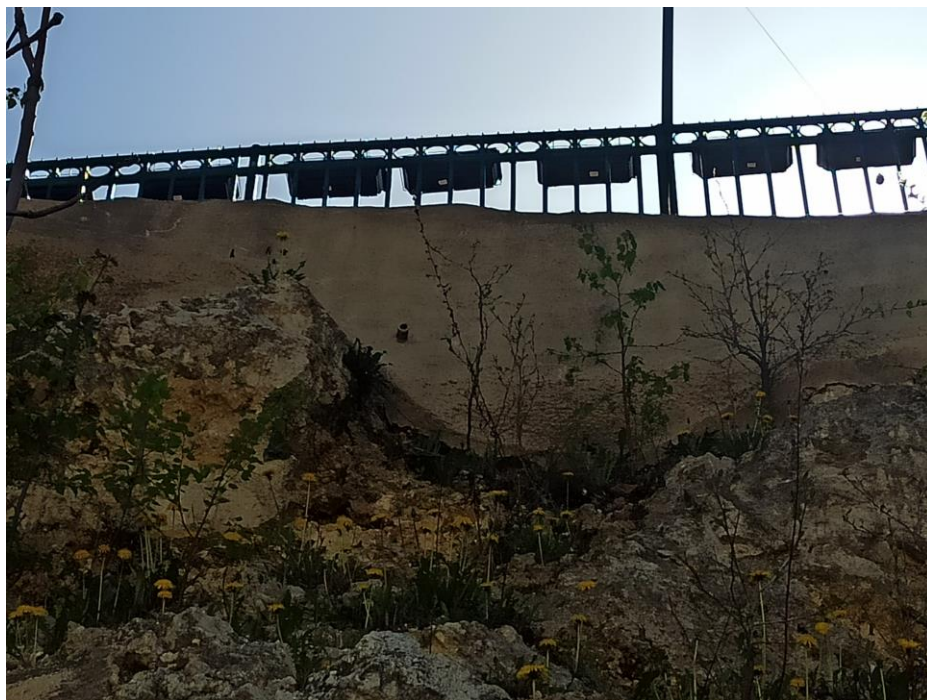
Површинско спирање видљиво је на целој површини. Озбиљнија усецања настала радом воде (механичким и хемијским) изазвана су, на многим местима, различитим испустима за воду који нису прописно спроведени у дренажне канале (колекторе) (слика 3).

Слика 3 – Испуст за воду

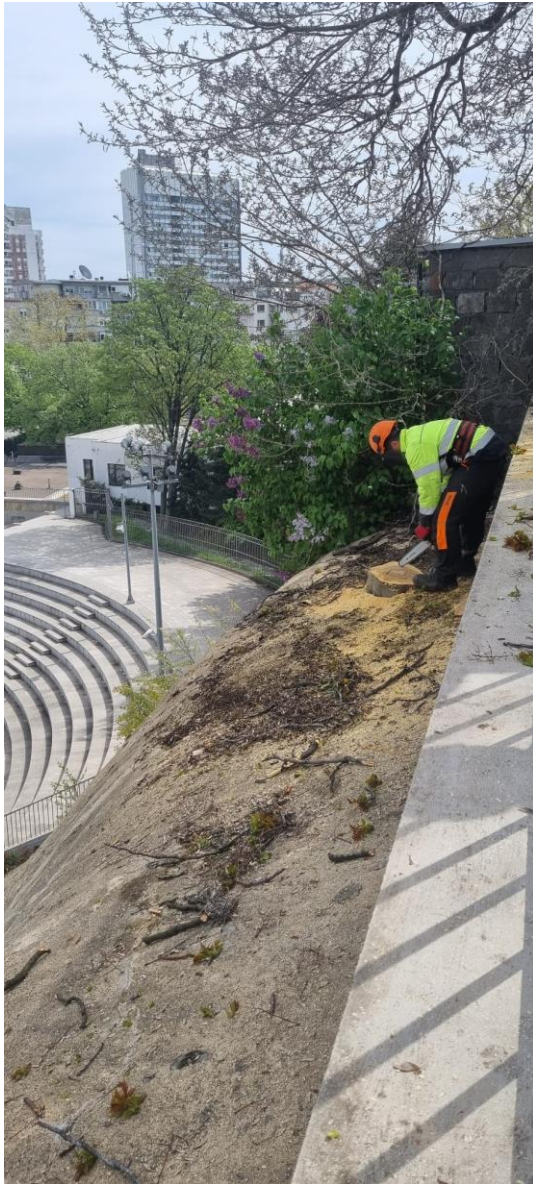
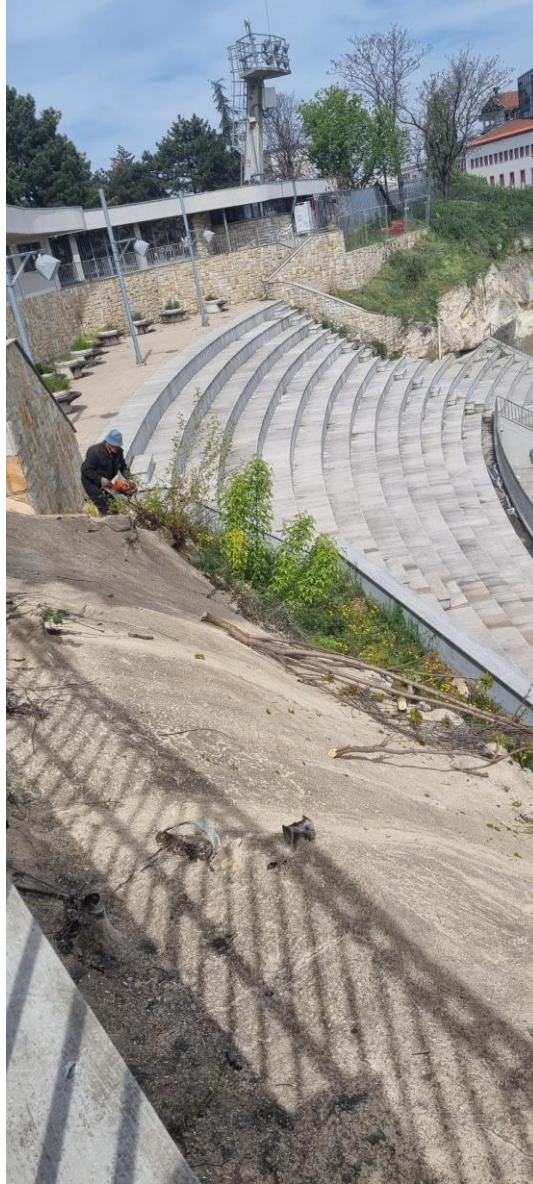
Дана **18.05.2022.** године обављен је излазак на терен и констатовано је да је уклоњена вегетација (слика 4) као и годинама нелегално депоновани отпад (слика 5). Само уклањање вегетације представља посао са високим ризиком (слика 6), с обзиром да се активности на уклањању врше непосредно или на самом одсеку. Процењом је утврђено да је са предметне површине уклоњено око  $10 \text{ m}^3$  разног отпада, око  $30 \text{ m}^3$  зељасте вегетације и око  $10 \text{ m}^3$  дрвенстих врста. Извршено уклањање вегетације засигурно ће умањити негативно деловање кореновог система на стенску масу. Уклањање вегетације мора се вршити континуирано. Чишћењем профила изнад западне трибине уочени су непрописно изведени испусти и одводи локала који се налазе непосредно на ивици спруда. **Због**

Слика 4 – Уклањање вегетације

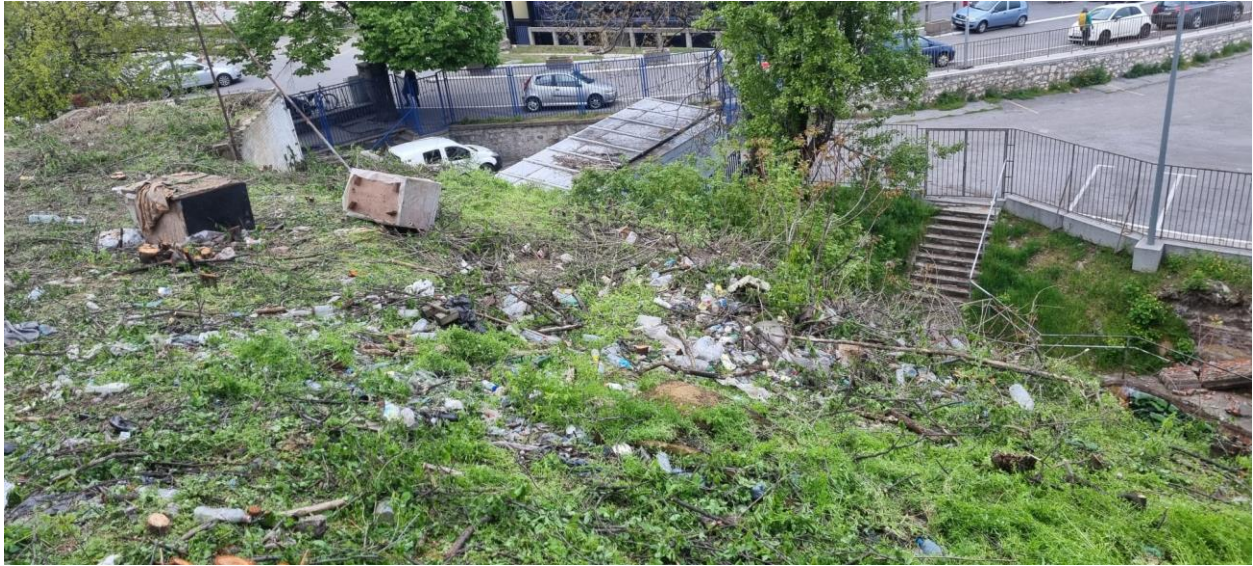
неконтролисаног испуштања воде директно на отворени профил видљиви су трагови хемијског разарања, спирања и усецања под дејством воде.

Слика 5 – Нелегално депоновани отпад

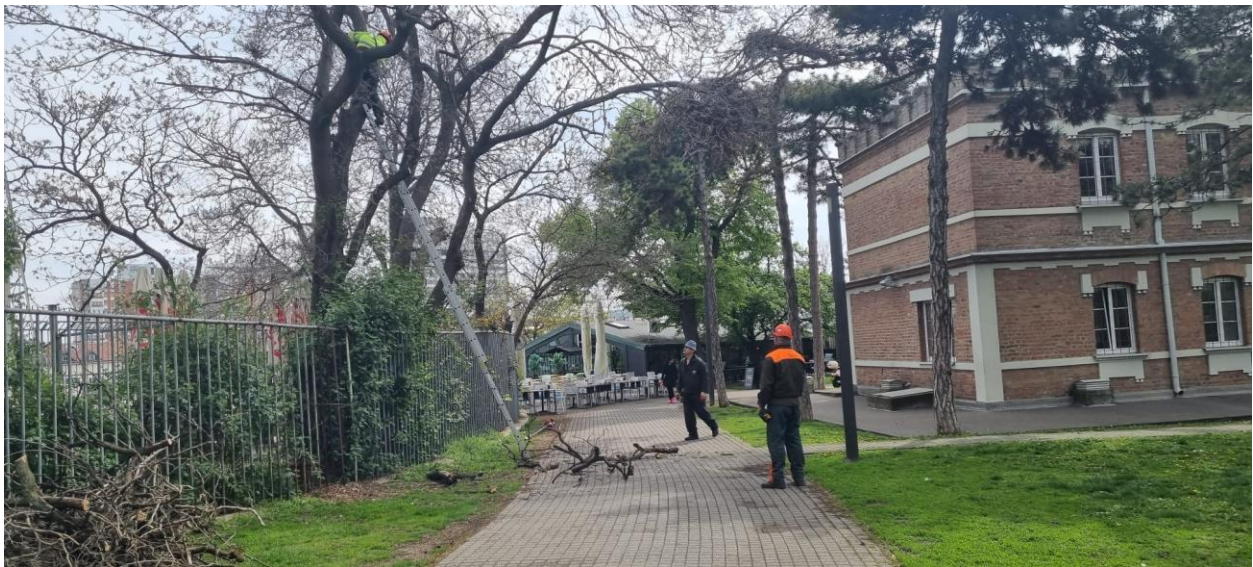
Слика 6 – Уклањање вегетације у високо ризичним условима

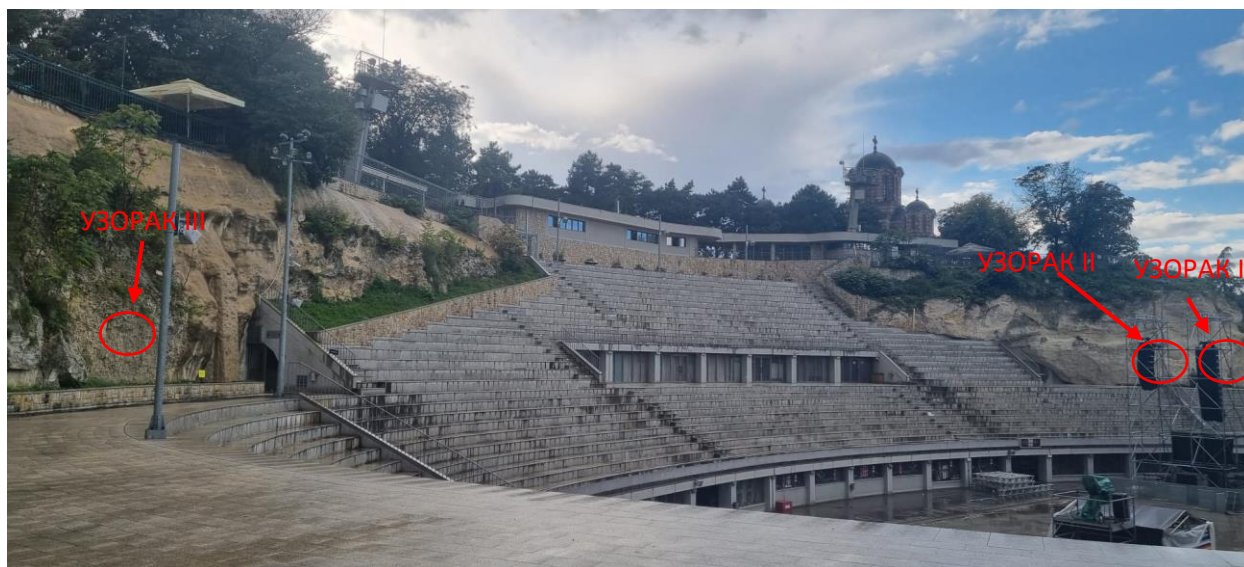
Слика 1. Локације одабраних тачака за перманентни мониторинг

- **Прва тачка** за узорковање (Узорак I) постављена је на западној страни изнад трибина (десна страна гледано ка лицу спруда) (слика 1). У овој зони запажене су процеси оксидације и распадања. У овом делу стена има жућкасту до црвенкасту боју (слика 4а). Површински део стене видно је захваћен распадањем те се стена дроби при самом додиру. У прилог овоме стоји и велике количине откинутих делова распаднуте стене у подножју одсека (слика 3).

- **Друга тачка** за узорковање (Узорак II) налази се непосредно поред прве тачке (слика 1). Друга тачка на први поглед делује здравије, односно, нема видљивих трагова оксидационих процеса. Сам процес површинског распадања није изражен. Узимањем узорака са површине и отварањем „подслоја“ уочава се слична боја као код узорак I (слика 4б). Прва и друга тачка се налазе у зони која је третирана заштитним премазом, с тим да је прва тачка у значајно лошијем стању од друге, што се јасно може уочити на слици 2.

- **Трећа тачка** за узорковање (Узорак III) постављена је на јужној страни изнад трибине (лева страна гледано ка лицу спруда) (слика 1).

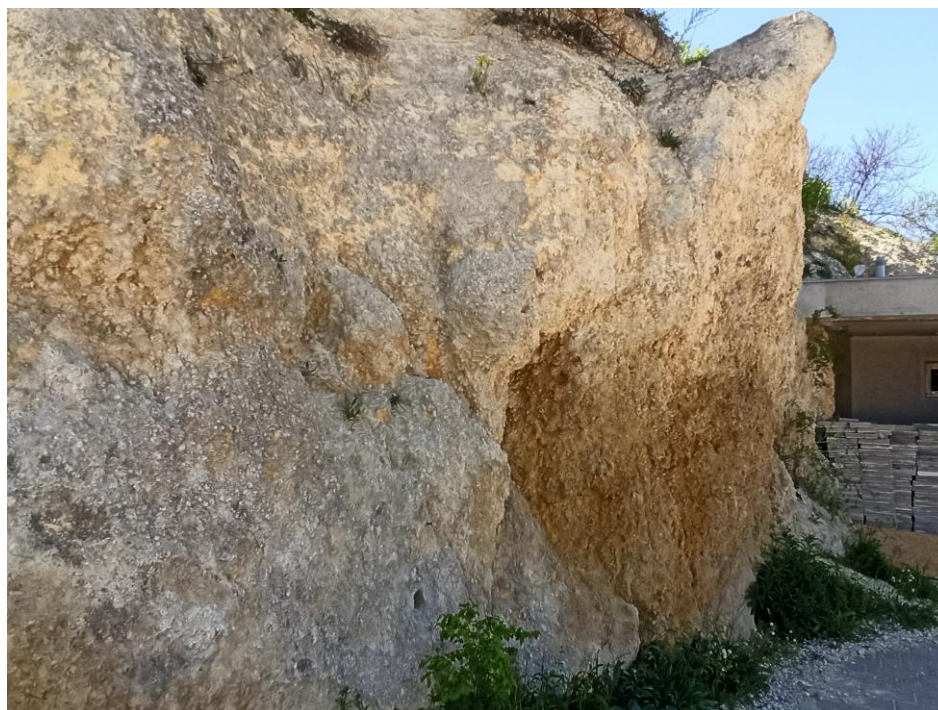
Слика 2. Разлика у степену распадања између прве и друге тачке

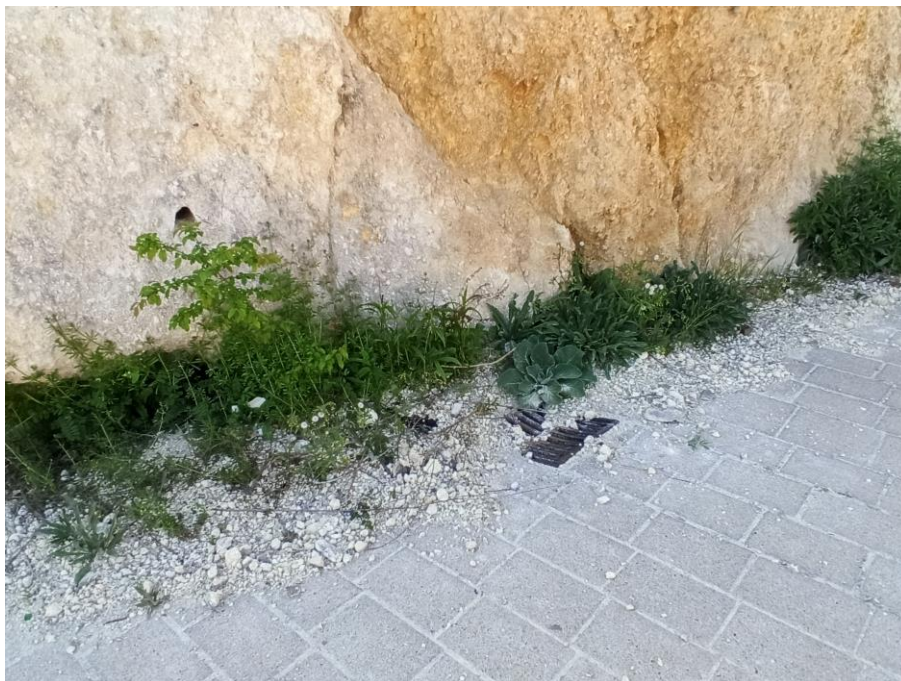
Слика 3. Откинути делови стене

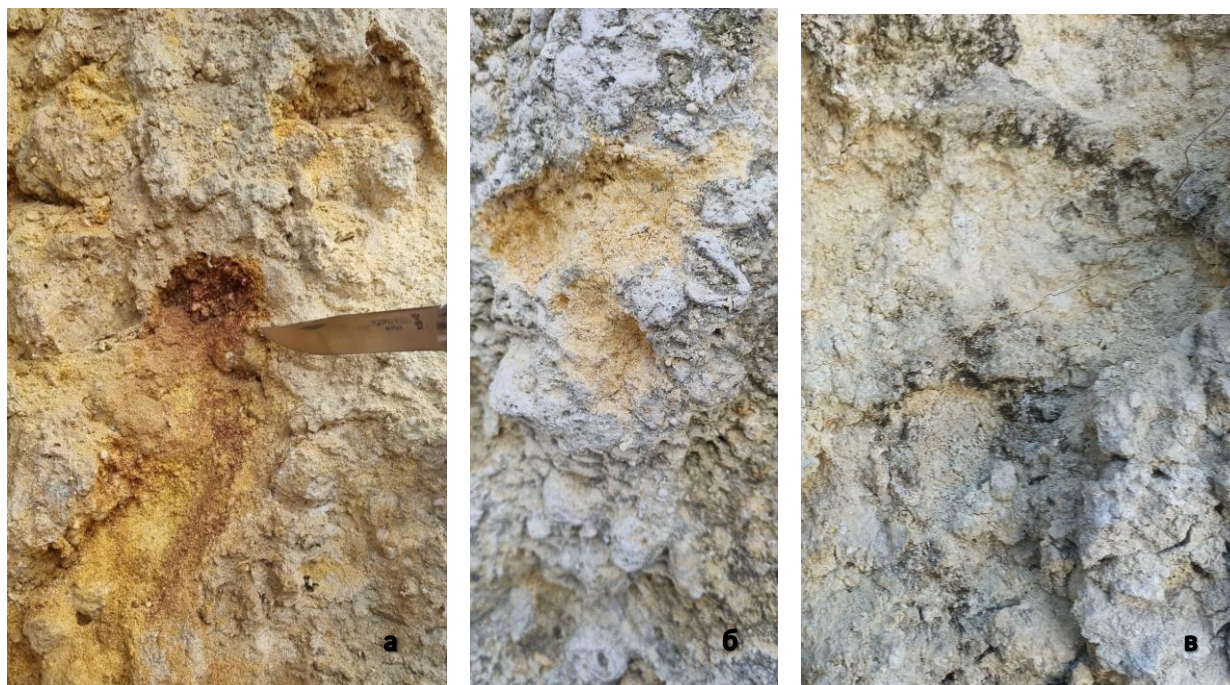
Слика 4. а) Узорак I, б) Узорак II, в) Узорак III
