# **ГОДИШЊИ ИЗВЕШТАЈ МОНИТОРИНГА ТАШМАЈДАНСКОГ СПРУДА**

**Београд, 2023**

**ИЗВЕШТАЈ О ИСПИТИВАЊУ ФИЗИЧКО-  
МЕХАНИЧКИХ КАРАКТЕРИСТИКА УЗОРАКА СТЕНА**

## Извештај снимања „Миоценског спруда Ташмајдан“

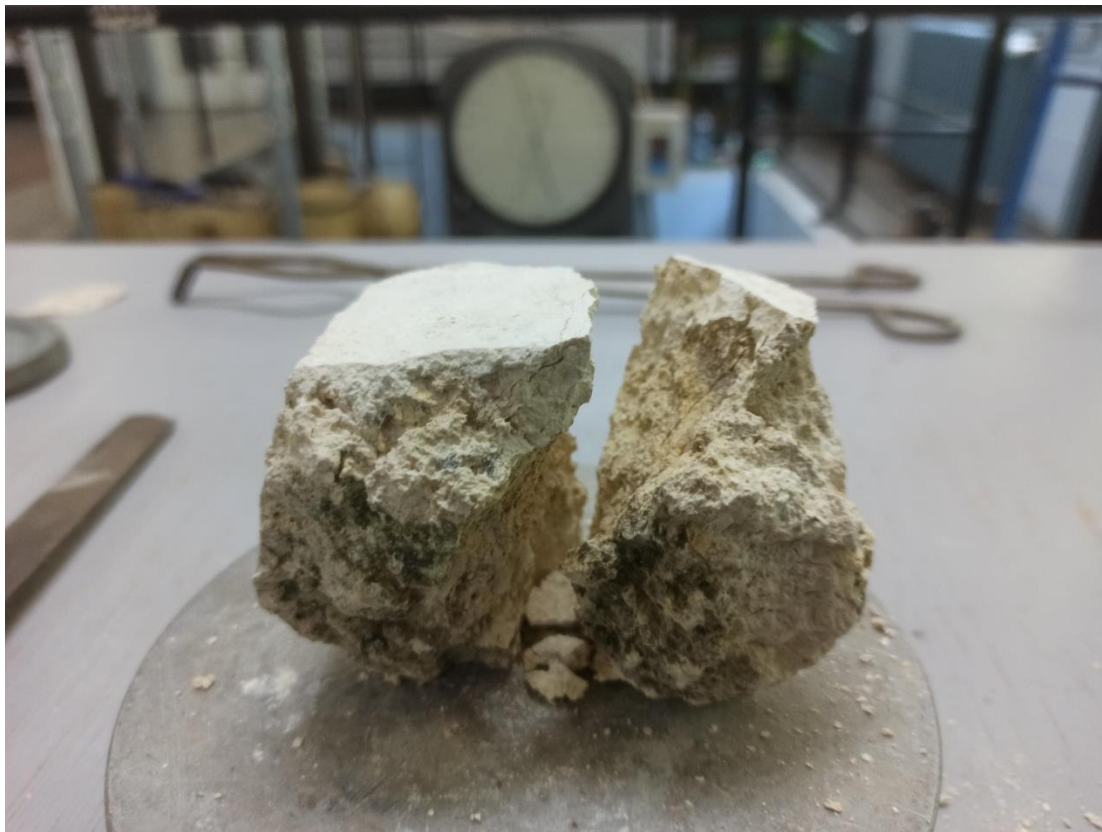
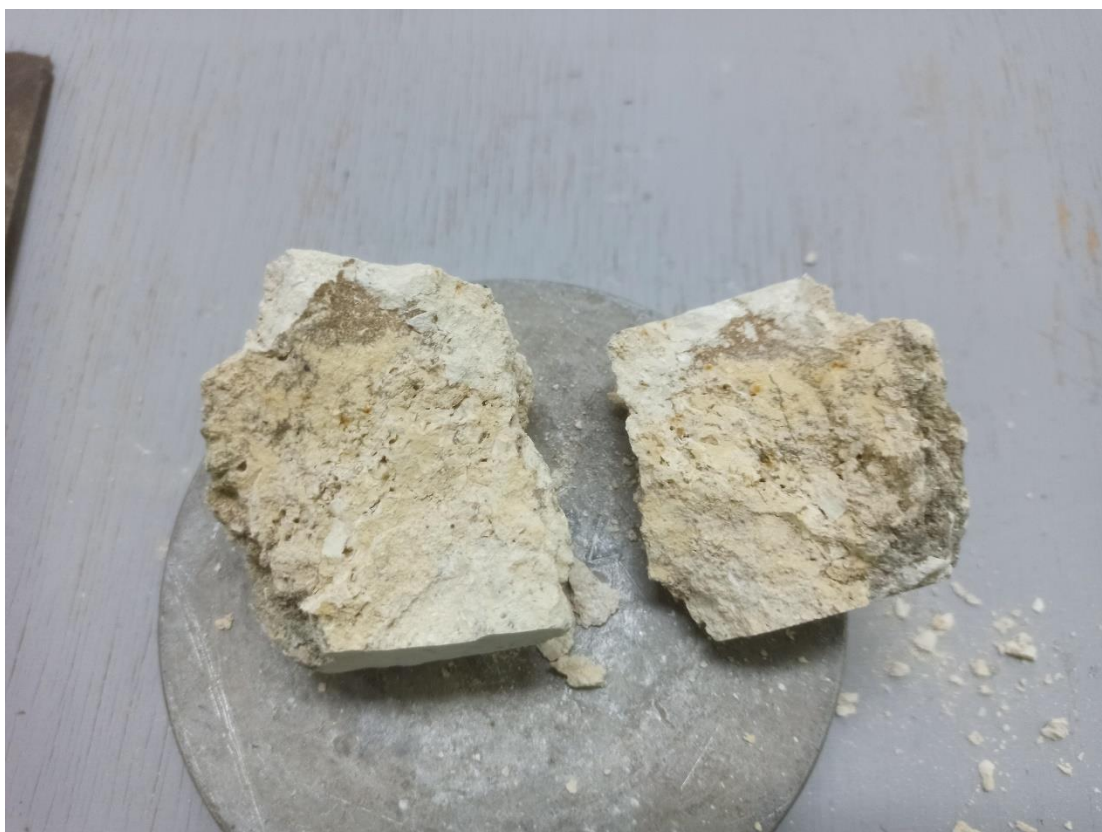
ФОТОГРАФИЈЕ УЗОРКА 1 (У 1)

Редни број	ОЗНАКА УЗОРКА	ЗАПРЕМИНСКА МАСА SRPS EN ISO 17892- 2:2015	ЈЕДНОАКСИЈАЛНА ПРИТИСНА ЧВРСТОЋА СРПС Б.Б7.126
		$\gamma$	$\sigma_c$
		$\text{g/cm}^3$	Мра
1	У-1	2.35	6.508
2	У-2	2.14	5.071
3	У-3	2.35	5.566

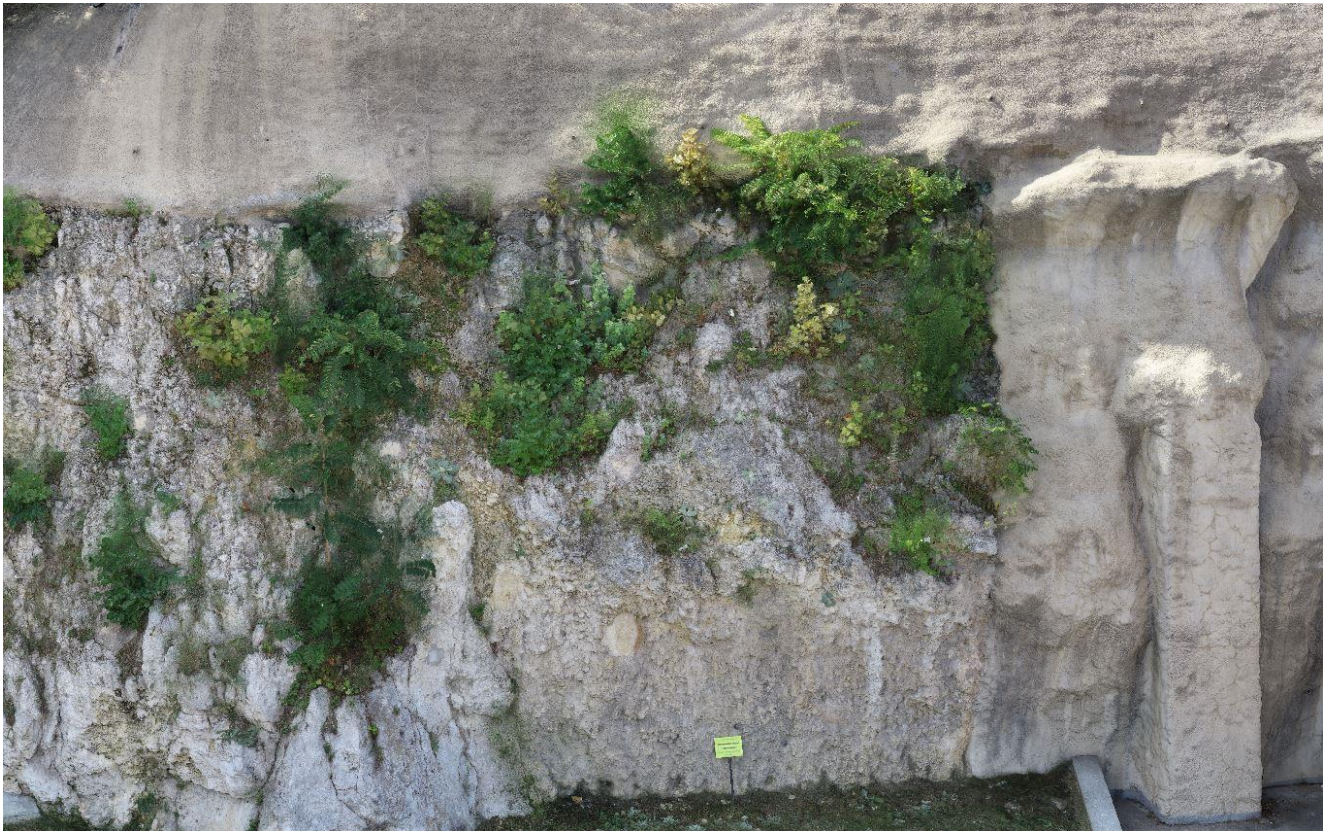
Слика 2. Тачка 1 на 3D моделу

Изворне информације за израду 3D модела на тачки 1
