# ГОДИШЊИ ИЗВЕШТАЈ МОНИТОРИНГА ТАШМАЈДАНСКОГ СПРУДА

Београд, 2024

**ИЗВЕШТАЈ О ИСПИТИВАЊУ ФИЗИЧКО-  
МЕХАНИЧКИХ КАРАКТЕРИСТИКА УЗОРАКА СТЕНА**

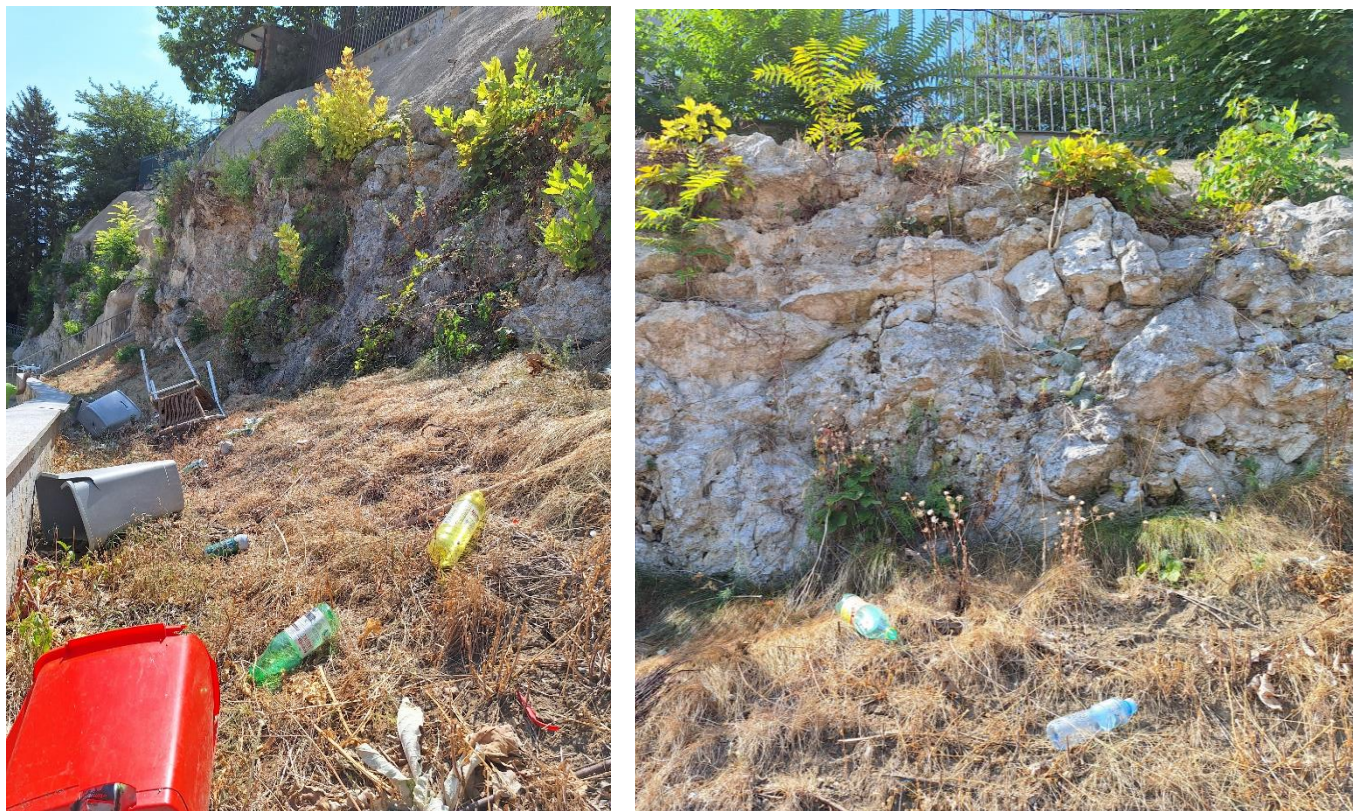
Слика 7. Стање након одржаних манифестација

Током снимања, забележено је присуство већих количина отпада на зеленој површини непосредно испод стенског одсека (Слика 7). Претпоставља се да је овај отпад резултат људског немара, који остаје након сваке манифестације одржане на стадиону Ташмајдан.

**Овакво неодговорно понашање нарушава изглед споменика природе и захтева од управљача природног добра да обезбеди додатна материјална средства за чишћење и одржавање овог простора;**
